"Vaut le détour !" les grands sites

Aménagement des sites

3.3 - La Pointe du Raz - Finistère

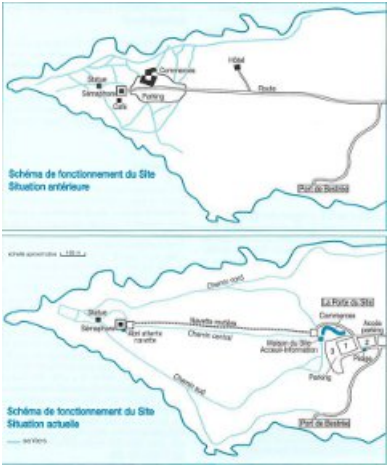
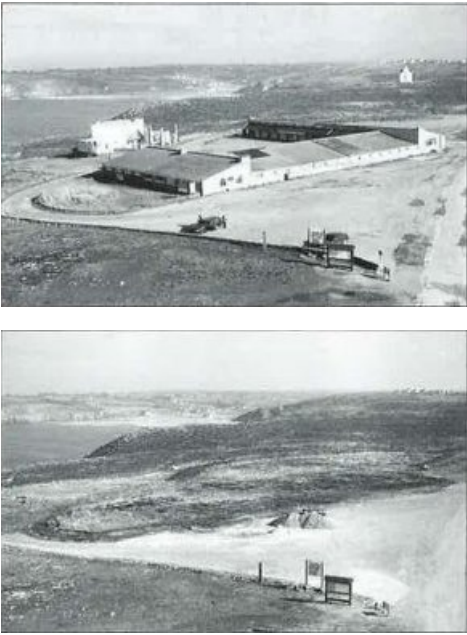
<p>Un des symboles de cette opération «grand site» : la démolition des 2 600 m² de la cité commerciale construite dans les années soixante au bout de la pointe.</p> <p>Les « cicatrices » sont aujourd'hui pratiquement résorbés. © Marc Rappillard</p>

- la démolition de tous les bâtiments (2 600 m²) et des parkings existant (à l'exception du sémaphore de la Marine nationale et de la statue de Notre Dame des Naufragés) sur la Pointe
- la réimplantation des commerces (à l'exception des 2 hôtels) à 800 mètres en retrait, à l'entrée du site,
